Anexo 5
Relatórios Diversos do Sistema Adutor do Cariri

Anexo 5.1
***Relatório de Medição de Vazões do Sistema Adutor do
Cariri Contendo Várias Fichas do Serviço de Pitometria
da CAGEPA (21/02/05 a 29/04/05)***

RELATÓRIO DE VAZÕES DO SISTEMA ADUTOR DO CARIRI

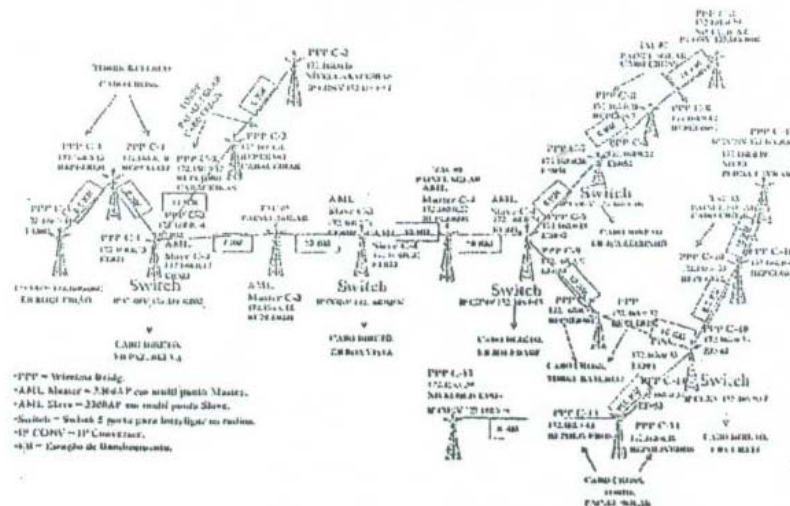
SISTEMA DE RÁDIOS DA ADUTORA DO CARIRI

Sistema de comunicação de dados implantado

Durante a vistoria a comunicação do sistema estava funcionando aparentemente bem.

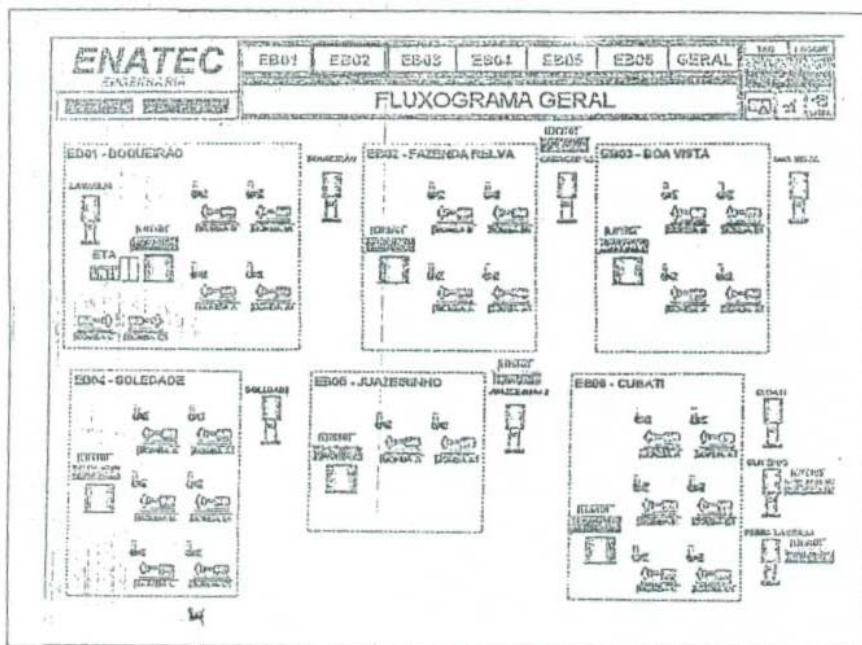
Fluxograma geral do sistema de automação implantado

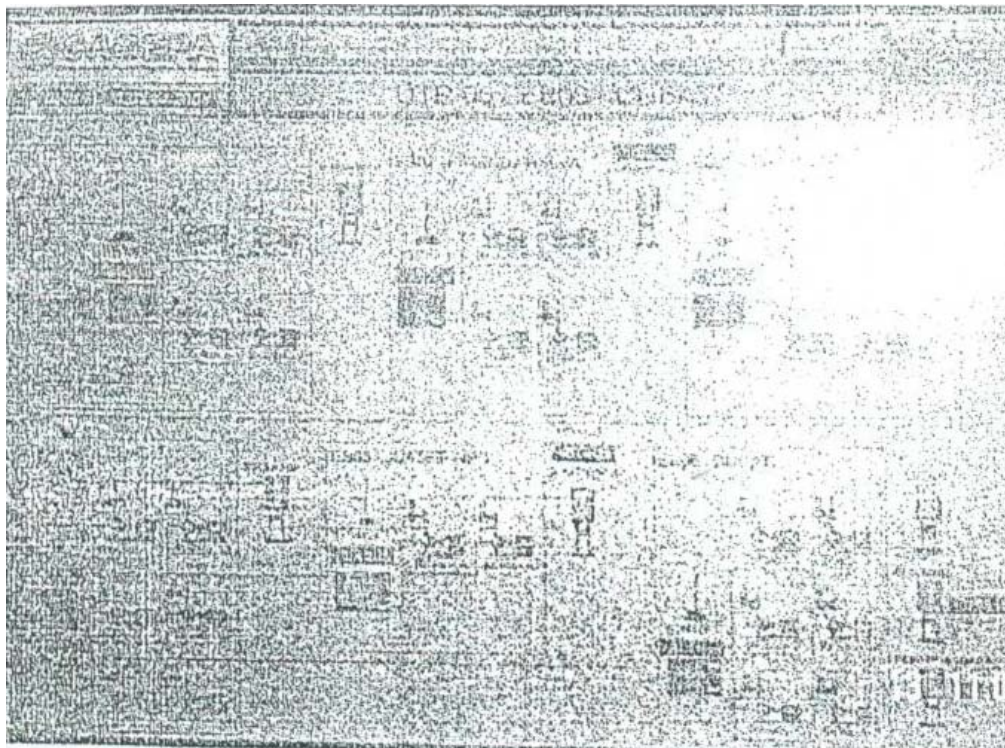
Na tela do Geral, são visualizados 05 status principais de todo o sistema, porém não é possível comandar nenhum equipamento por ela. (Figura 29)

Figura 29 – Tela Geral do Sistema Supervisório
