Anexo 5
Relatórios Diversos do Sistema Adutor do Cariri

Anexo 5.1
***Relatório de Medição de Vazões do Sistema Adutor do
Cariri Contendo Várias Fichas do Serviço de Pitometria
da CAGEPA (21/02/05 a 29/04/05)***

RELATÓRIO DE VAZÕES DO SISTEMA ADUTOR DO CARIRI

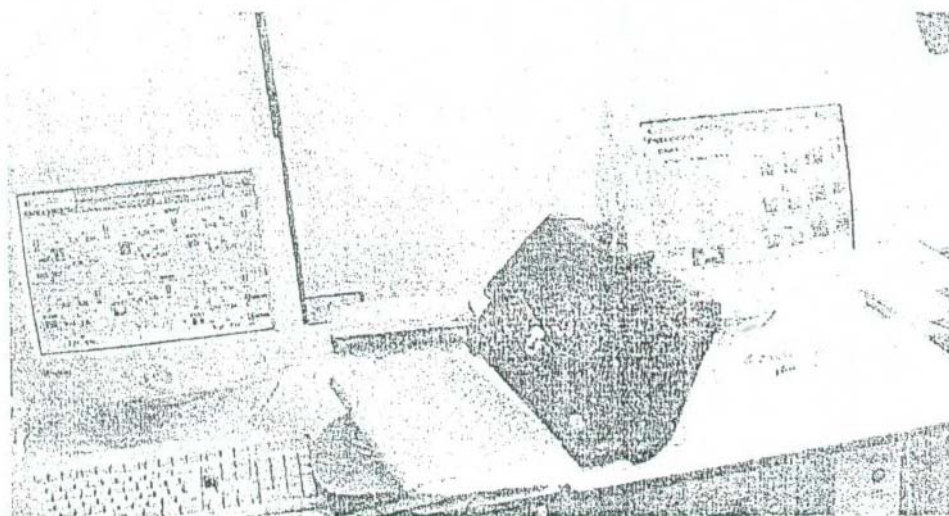
Figura 1 – Centro de Supervisão e Controle (EB01)

- 2 computadores rodando o programa de controle e supervisão, em paralelo e stand-by um do outro, de forma a que se um computador der problema o outro assume imediatamente o controle e supervisão do sistema (Figura 1)
- Um Switch para interligar o rádio, os computadores e os dados vindos do modulo de rede do CLP, na rede Ethernet.
- CLP e interface de rede Ethernet
- Radio Ethernet

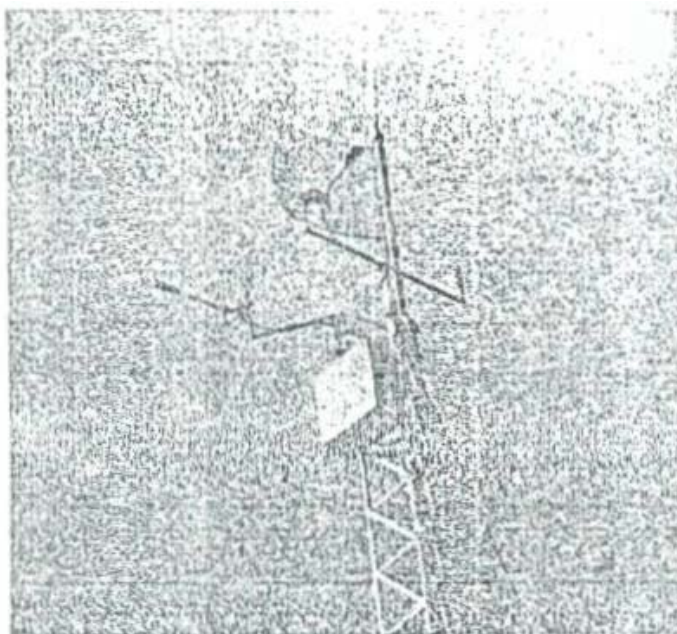
Figura 5 – Torre de transmissão da EB02

A instalação do rádio e do switch não puderam ser inspecionadas já que, provavelmente, estão instalados no alto da torre, como vemos na figura 5. A instalação próxima da antena justifica-se quando o cabo entre esta e o rádio apresenta muita perda de potência com a distância, porém, como nenhum material ou projeto de enlace foi apresentado com tais detalhes, é necessário que seja solicitado uma explicação já que para a determinação do modo de instalação é imperioso que sejam verificados se foram tomados todos os cuidados para que os equipamentos trabalhem sempre na faixa adequada de temperatura e umidade. Além do mais o modo de instalação dificulta substancialmente a manutenção do equipamento e torna o rádio extremamente sujeito as condições climáticas (sol, chuva).

Deve ser verificado no projeto o número de antenas a serem instaladas na torre, pois conforme podemos ver da figura 5, apenas 2 antenas foram instaladas, mas como a elevatória possui 3 links diferentes em direções distintas (EB01, EB03, Res. Cabaceiras), deveriam ter sido instaladas 3 antenas.

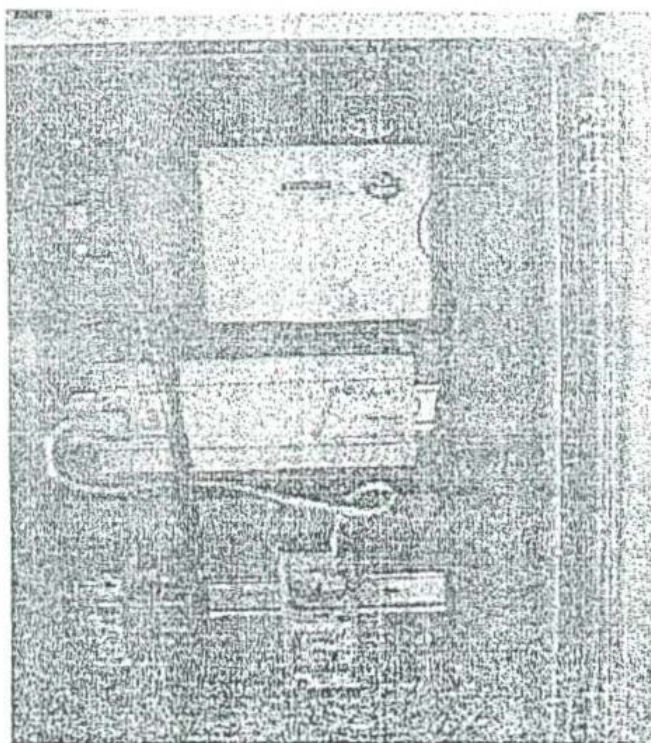
Figura 7 – Quadro CLP e Rádio do reservatório de Cabaceiras

Este reservatório é abastecido pela EB02, Conforme pode ser visto nas figuras 7 e 8, na vistoria pode-se identificar que estão instalados os seguintes equipamentos:

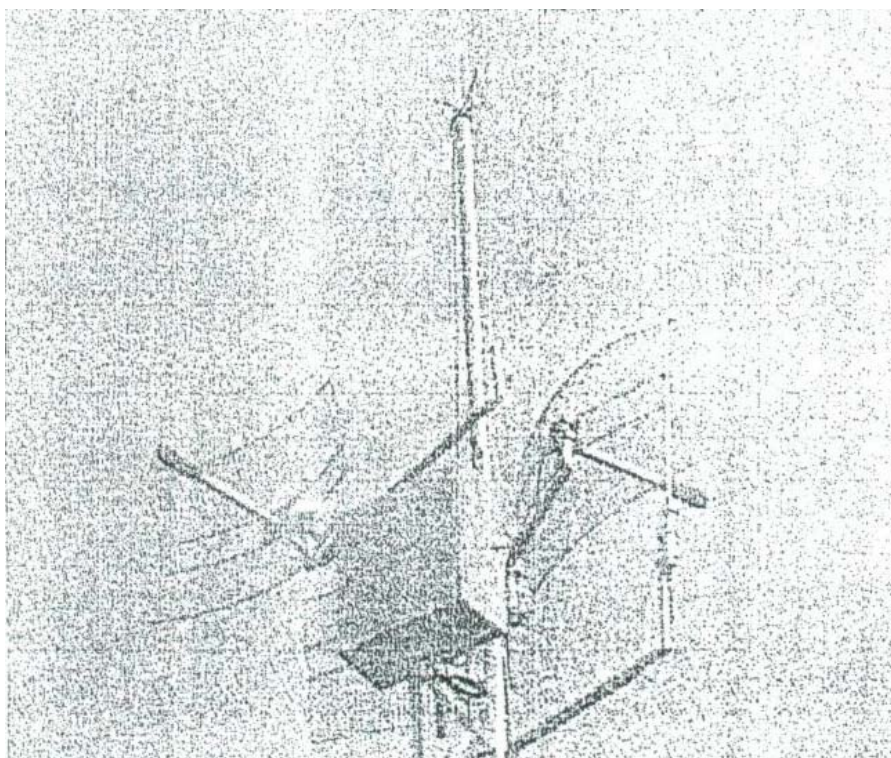
Figura 12 – Antenas (EB04)

Na figura 12, vemos que a torre foi montada com apenas três antenas, pois o reservatório de Soledade não foi integrado ao sistema de automação. Esse reservatório, assim como o reservatório de Boa Vista, deve ser incluído no sistema.

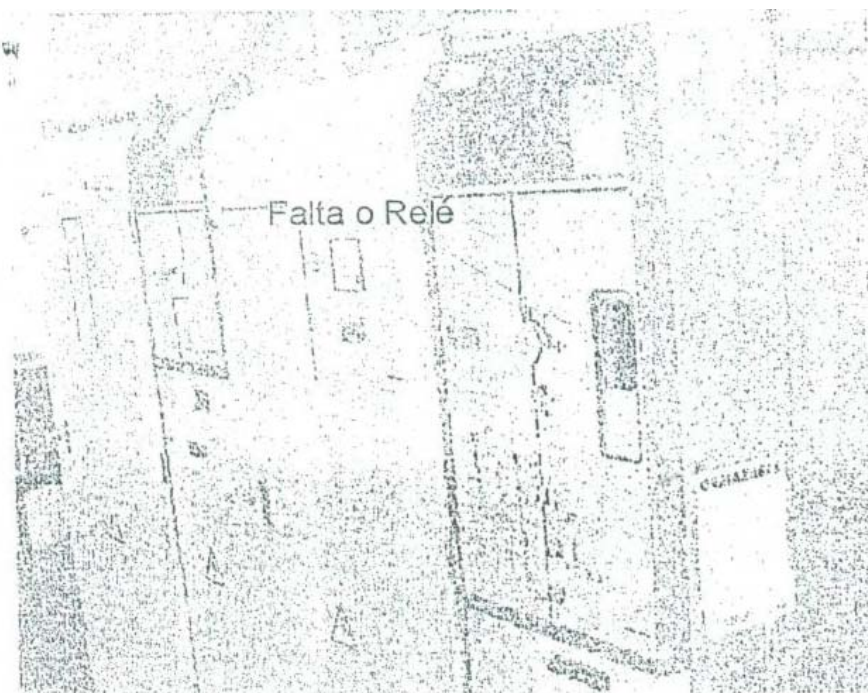
Figura 13 – Cubículo de Alta Tensão (EB04)

Embora não esteja integrado ao sistema de automação, o cubículo de proteção e seccionamento de alta tensão estava sem o relé de proteção (figura 13) e sendo by-passado direto para o Transformador. O relé deve ser instalado, e o cubículo colocado em funcionamento para a proteção das instalações.

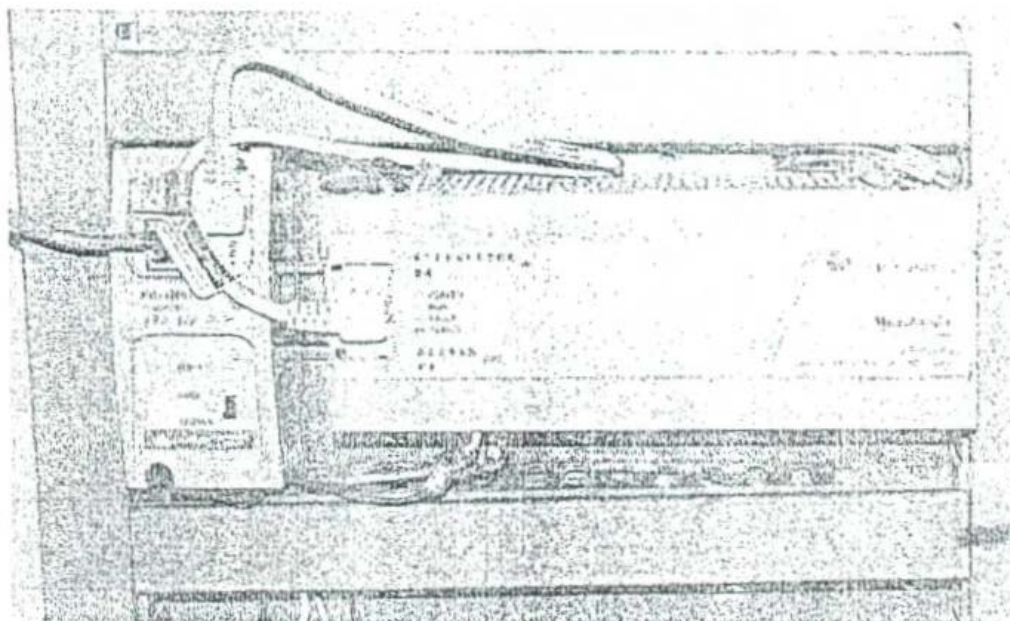
Figura 19 – Painei CLP do reservatório de Juazeirinho

Também deve ser instalado um display no local, informando o nível do reservatório, para em caso de necessidade, ou falha no sistema de comunicação de dados, um operador poder verificar no local com facilidade essa informação, já que o CLP não possui um display como os das elevatórias (Figura 19).

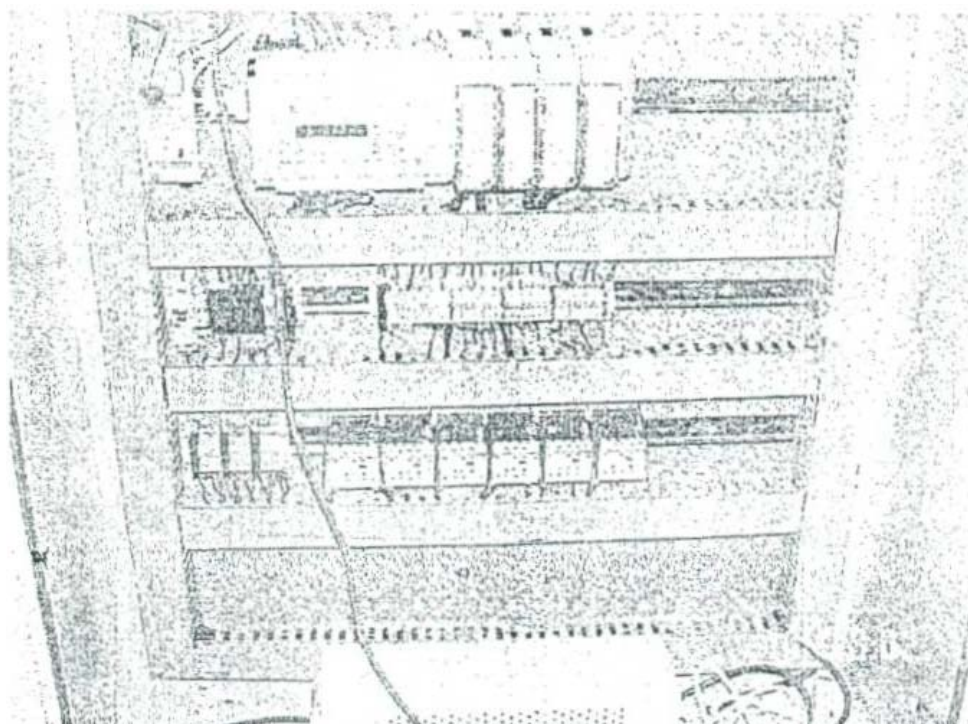
Figura 20 – Painei do CLP (EB06)

- Falta de botão liga no quadro de comando (figura 22);
- O Display do CLP não estava indicando o nível do reservatório para o operador (figura 20);
- Leitura do medidor de nível completamente discrepante;
- O operador da elevatória relatou que as bombas apenas são desligadas pelo botão de emergência.

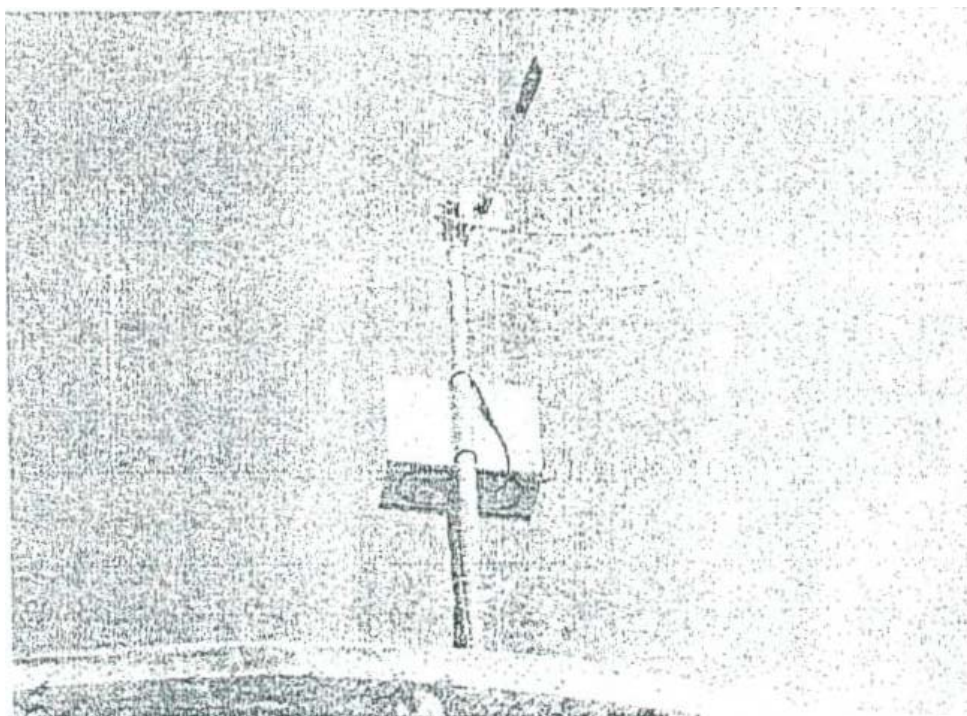
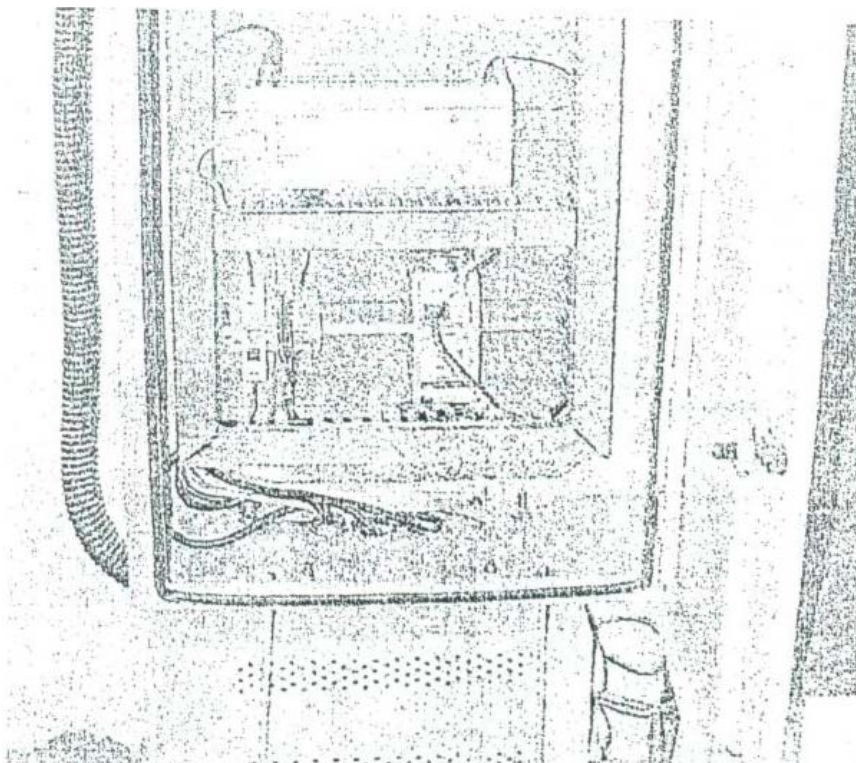
Assim como no caso de Pedra Lavrada, o reservatório de Olivedos recebeu todos os equipamentos para medir seu nível e disponibilizá-lo no Centro de Controle Operacional.(Figuras 26 e 27)

Figura 26 – Antena no reservatório de Olivedos

Figura 27 – Painel do CLP do reservatório de Olivedos

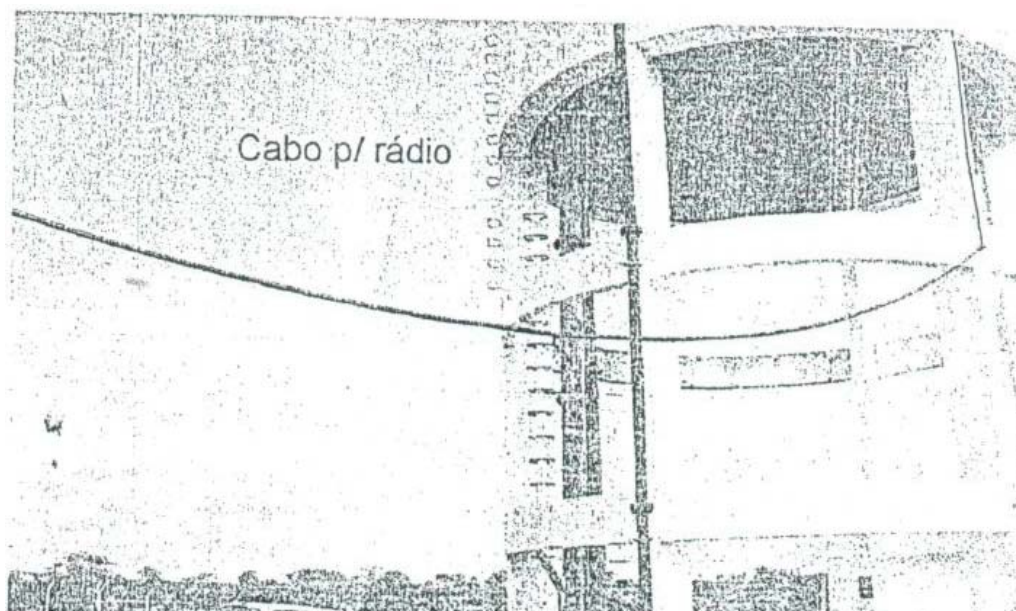
Figura 28 – Detalhe de instalação do reservatório de Olivedos

O cabo que transmite o sinal Ethernet até o rádio, locado no alto do reservatório, está instalado de forma, incorreta, com uma grande deflexão e passível de acidentes (figura 28). Esta instalação deve ser refeita para evitar que o cabo se rompa ou que danifique os equipamentos a ele ligados.
